# Ereignisanalyse

Hochwasser im August und September 2010  
und im Januar 2011 in Sachsen

Projektleitung  
Uwe Höhne, LfULG, LHWZ

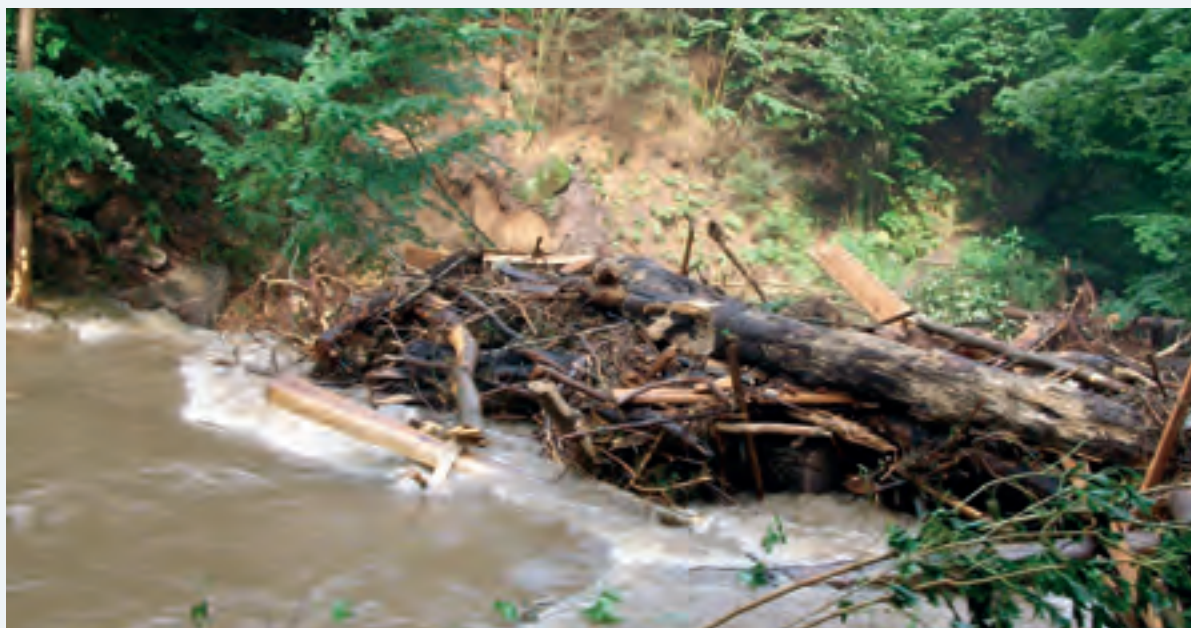
Abbildung 5-1: Aufstau und Verklausung an einem Wehr unterhalb der Felsenmühle beim Auguthochwasser 2010 (Foto: LTV)

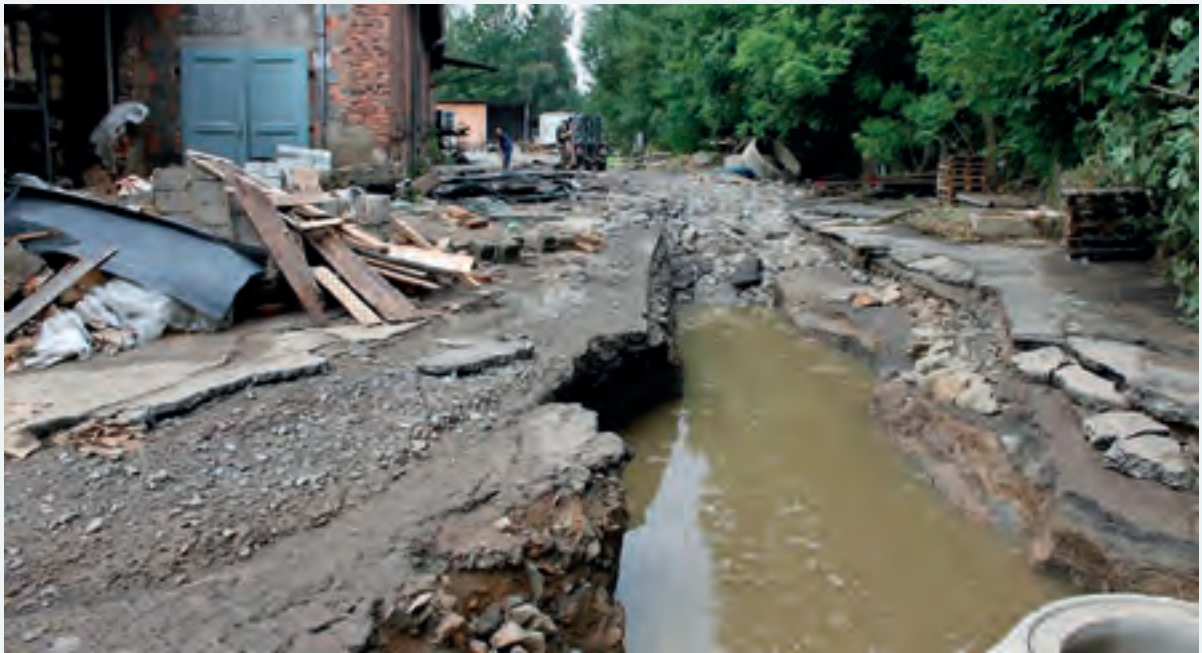
Abbildung 6-11: Starke Erosionserscheinungen in Weigsdorf-Köblitz (Foto: Gemeinde Cunewalde)

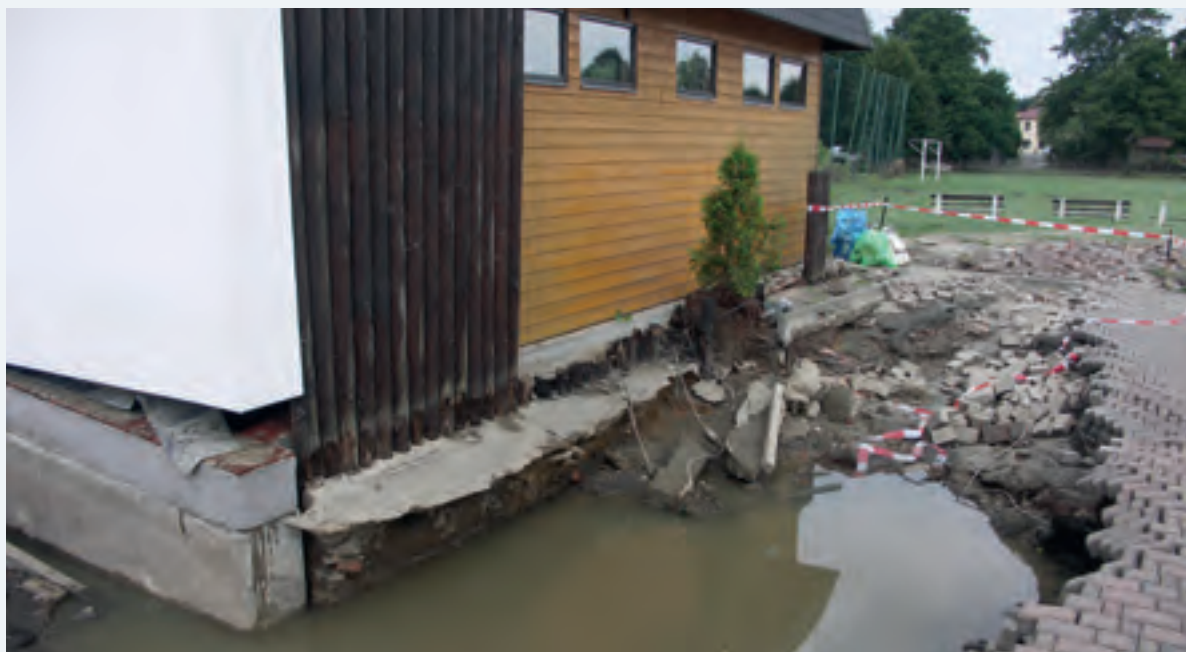
Abbildung 6-13: Tiefenerosion an einem Fußweg in Lodenau und abgesacktes Fundament eines unterspülten Gebäudes (Foto: Landratsamt Görlitz)

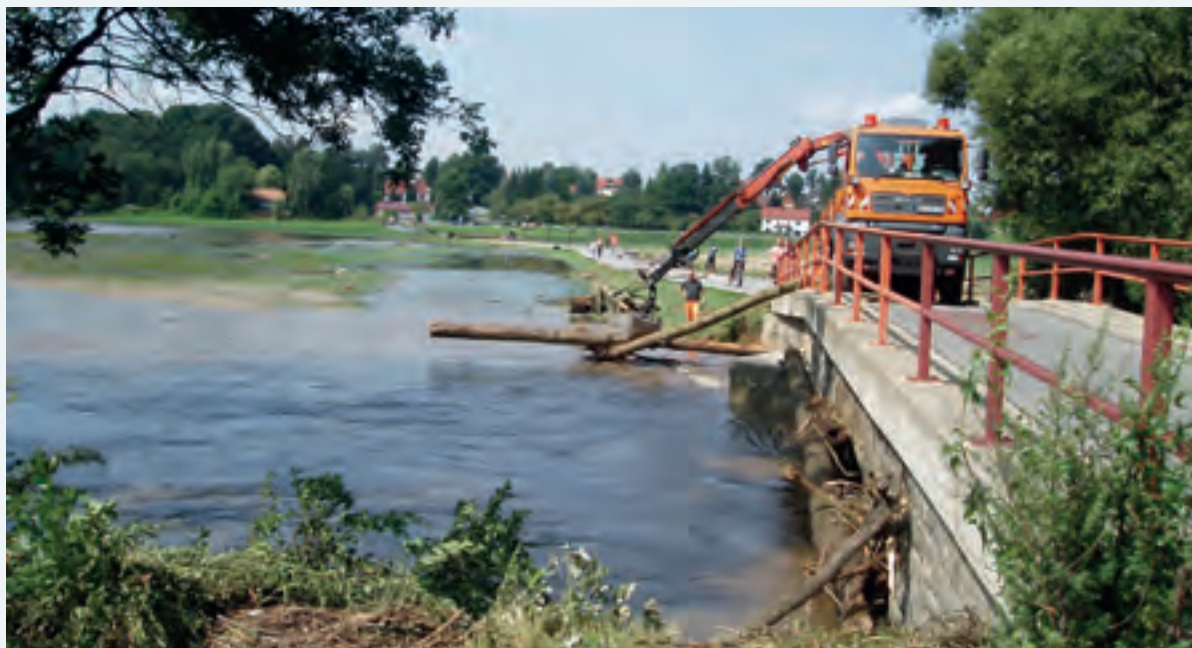
Abbildung 6-15: Beräumung der verklausten Straßenbrücke in Grubschütz (Spree) (Foto: LTV)

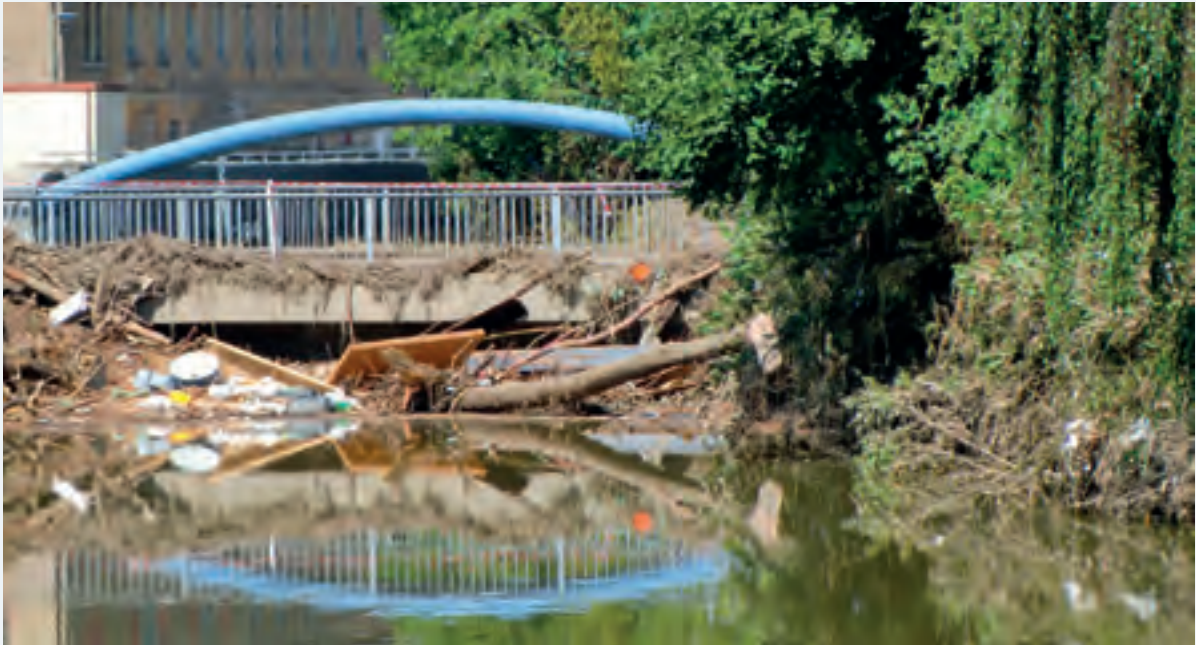
Abbildung 6-16: Verklausung der Brücke Bahnhofstraße in Ostritz (Foto: LTV)

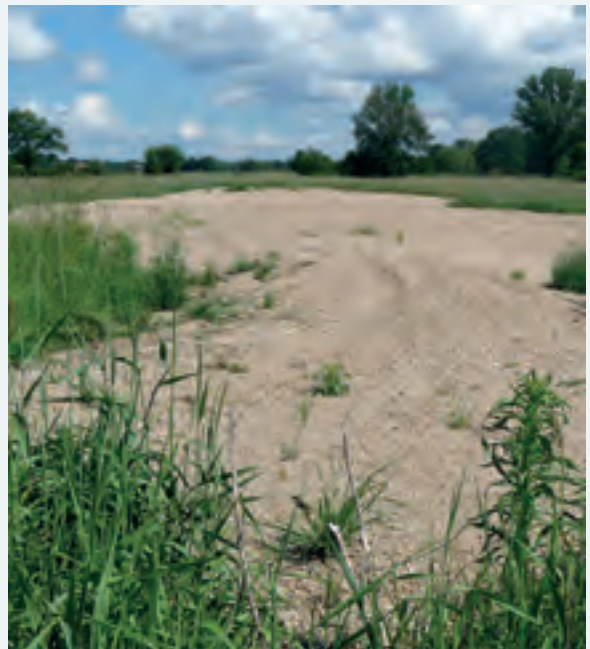
Abbildung 6-22: Sand- und Kiesauflage auf den Flächen der AG Zodel im Sommer 2012 (Foto: LfULG)

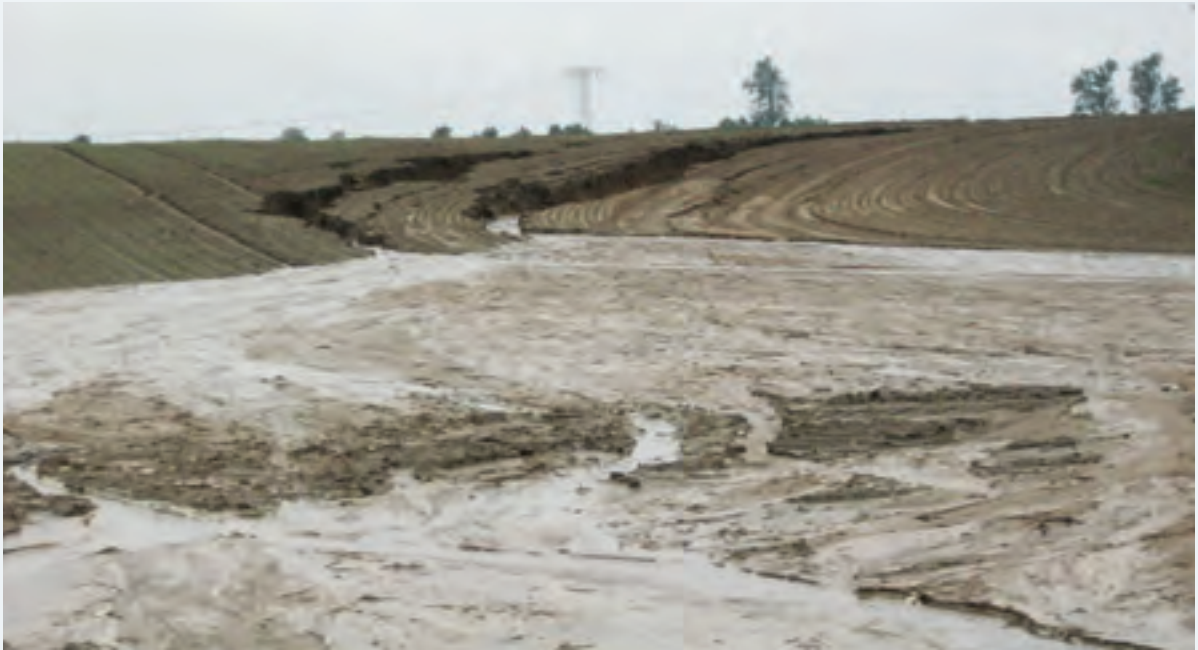
Abbildung 6-23: Bodenerosion durch wild abfließendes Wasser auf einer landwirtschaftlich genutzten Fläche nördlich des Großenhainer Ortsteils Neumühle Skassa (Foto: Landratsamt Meißen)

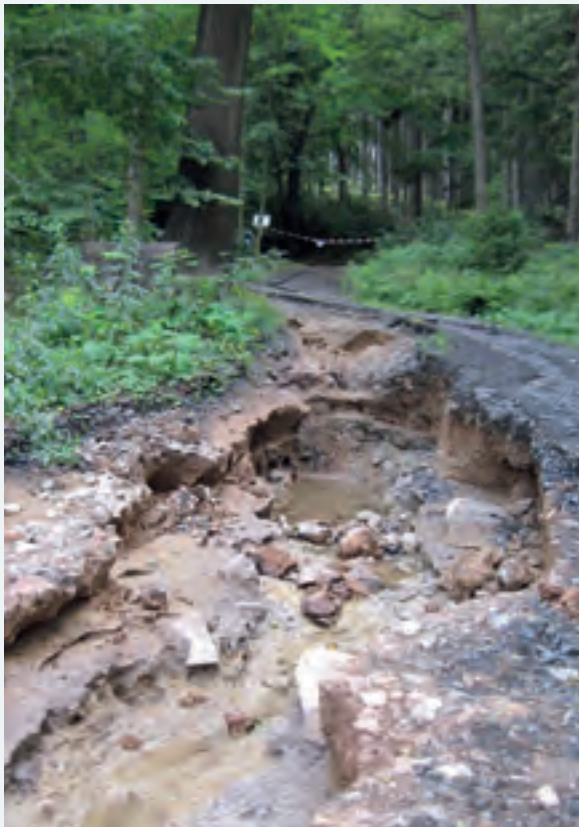
Abbildung 6-31: Schäden am Bärchelweg (Revier Jonsdorf) durch wild abfließendes Wasser während der Starkniederschläge des 06.08. und 07.08.2010 (Foto: Stadtverwaltung Zittau)

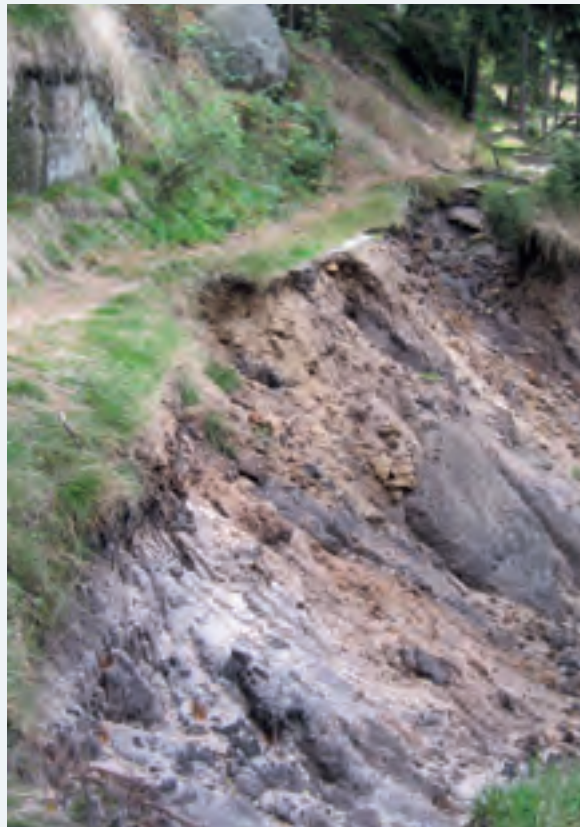
Abbildung 6-32: Schäden am Körtingweg (Zittauer Stadtwald) durch wild abfließendes Wasser während der Starkniederschläge des 06.08. und 07.08.2010 (Foto: Stadtverwaltung Zittau)

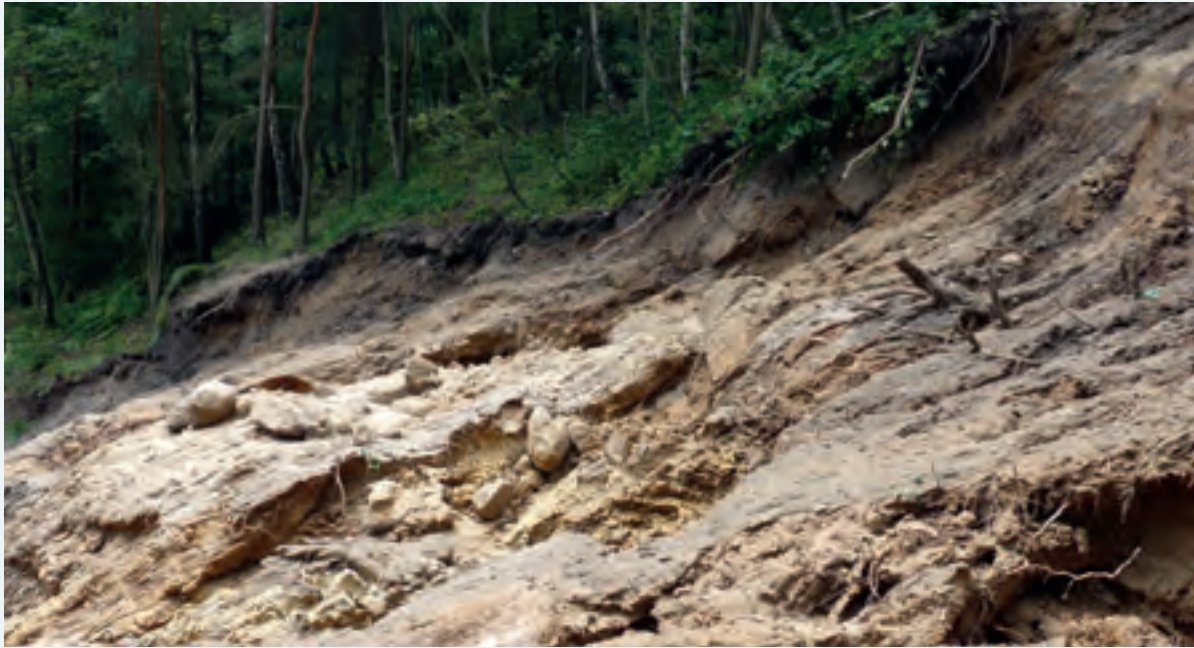
Abbildung 6-35: Abrissstelle der großen Hangrutschung unterhalb der Festung Königstein (Foto: LfULG)

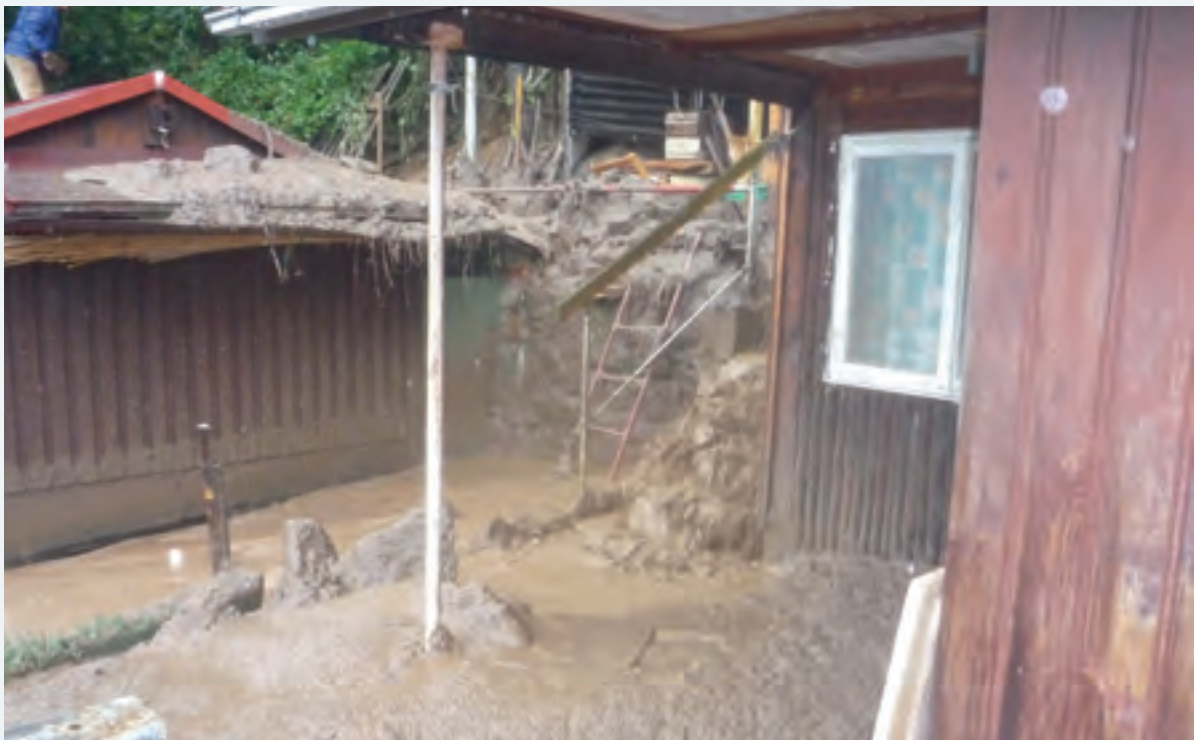
Abbildung 6-36: Teil des Schadenbereiches der großen Hangrutschung unterhalb der Festung Königstein (Foto: Feuerwehr der Stadt Königstein)

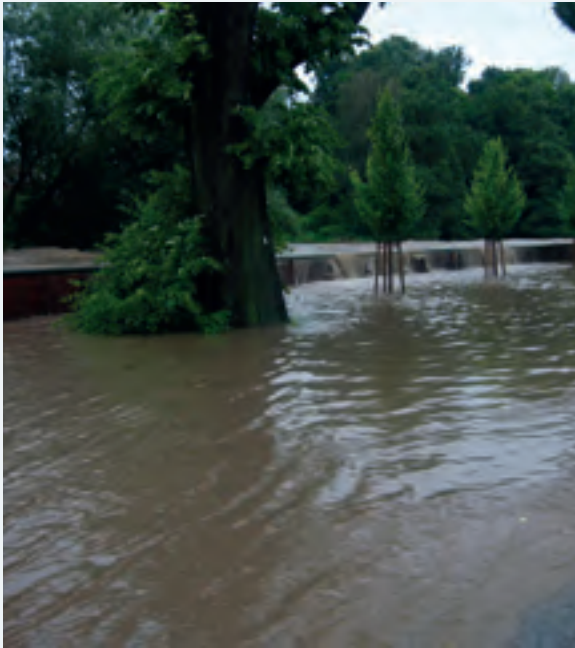
Abbildung 9-10: Überströmen der Spundwand am Franz-Gareis-Weg (Foto: LDS)

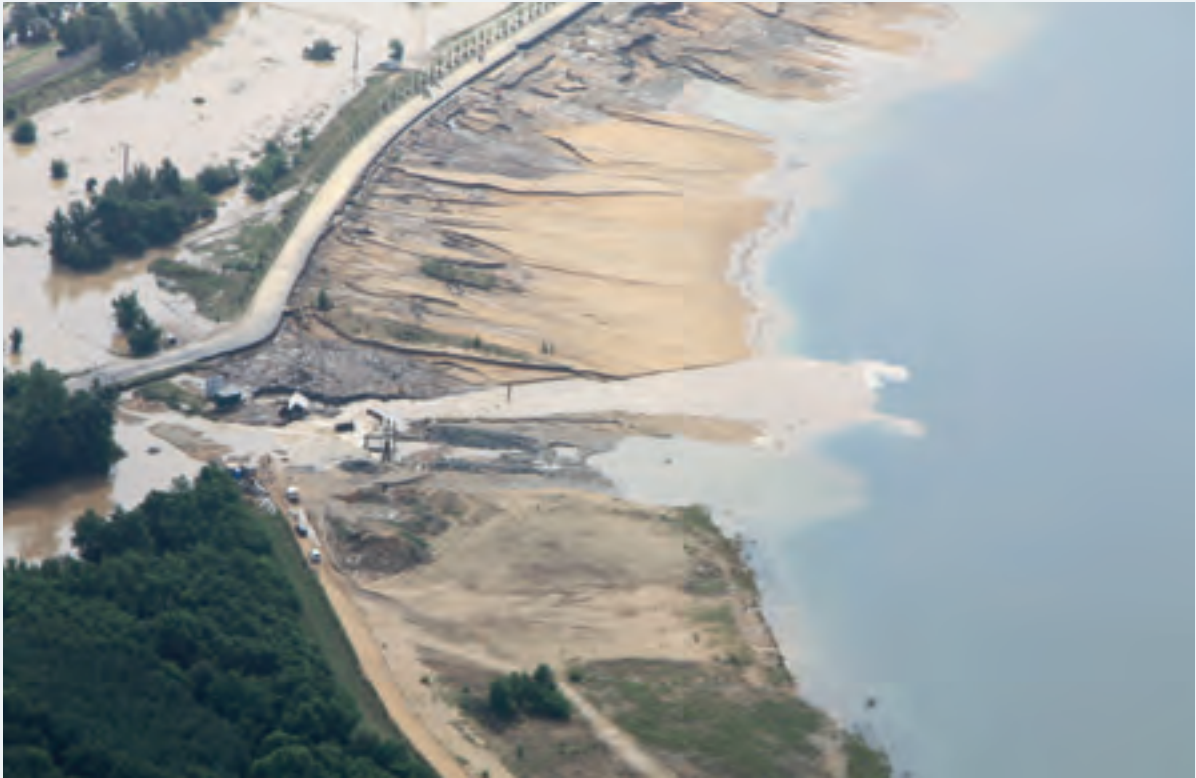
Abbildung 9-26: Ausschnitte des Bereiches des Wasserübertrittes von der Lausitzer Neiße in den Berzdorfer See (Foto: SMI)

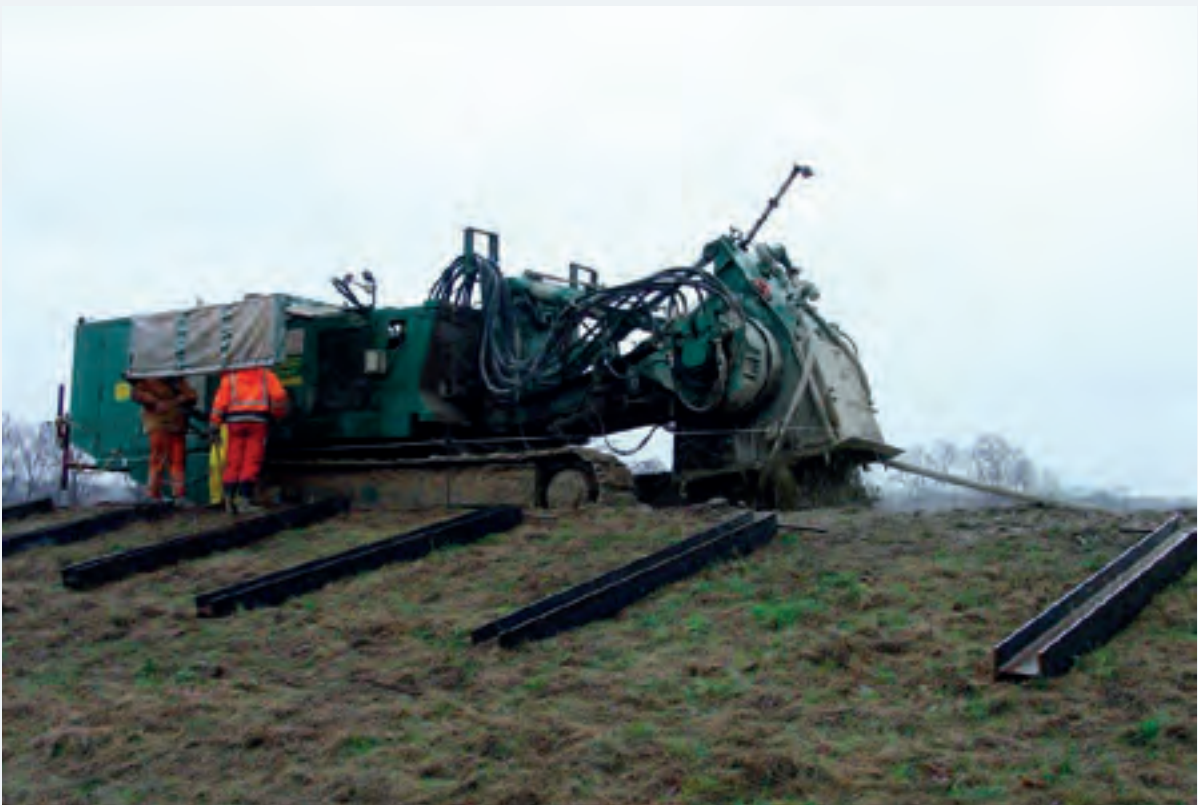
Abbildung 9-32: FMI-Einheit(Fräse) beim Einbau der Dichtwand (Foto: Ingenieurbüro für Wasser- und Tiefbau KG IWT)

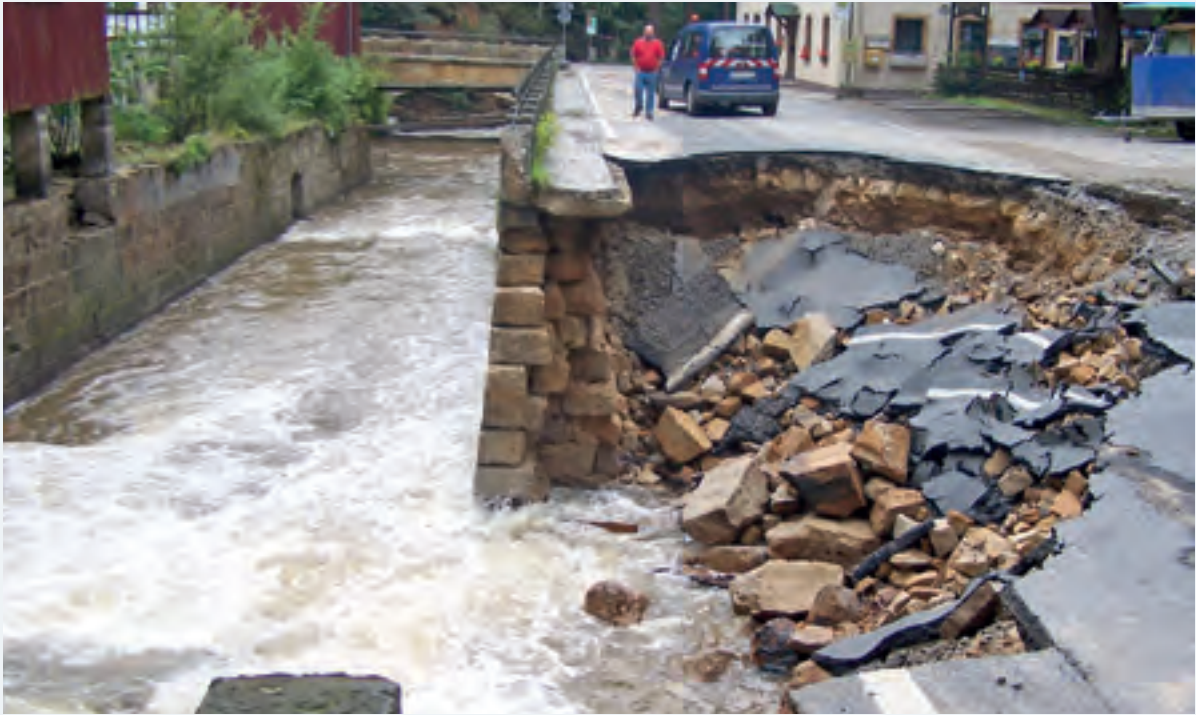
Abbildung 9-35: Straßenschäden oberhalb der Felsenmühle nach der Hochwasserwelle vom 07./08.08.2010 (Foto: LTV)

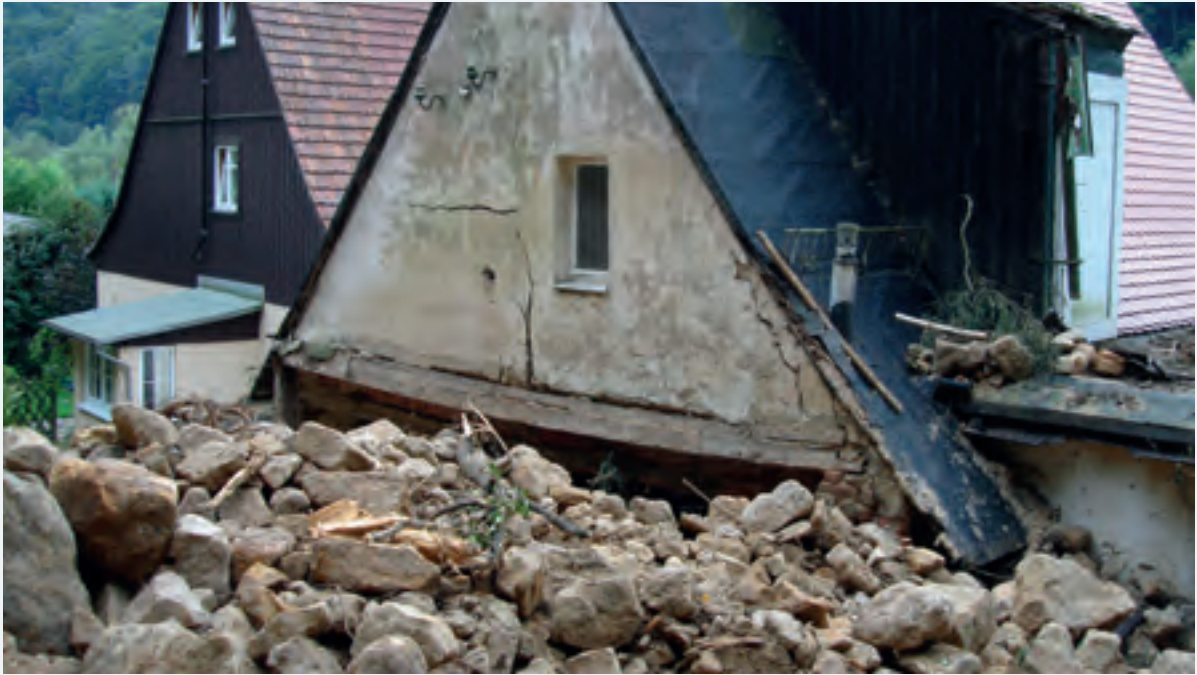
Abbildung 9-40: die Rückseite des stark beschädigten Wohngebäudes Pirnaer Straße 199 (Foto: Bauamt Lohmen, 2010)

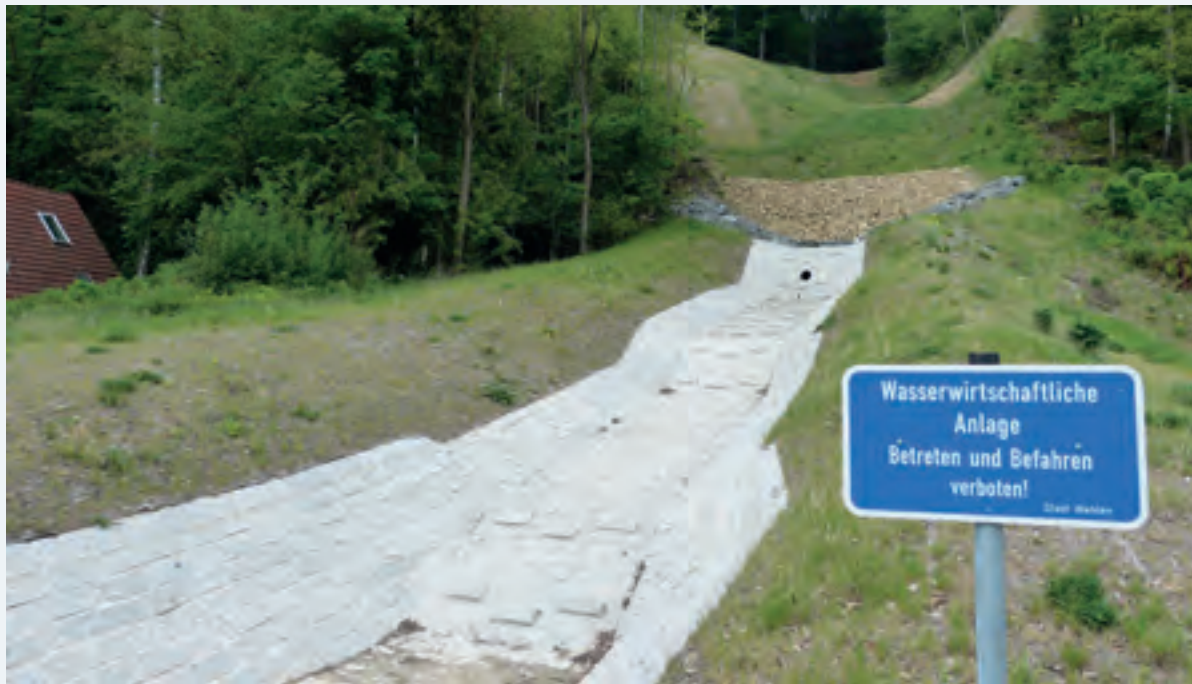
Abbildung 9-41: Das neu errichtete Gerinne unterhalb des Haldenfußes ein Jahr nach Fertigstellung (Foto: LTV, Mai 2012)

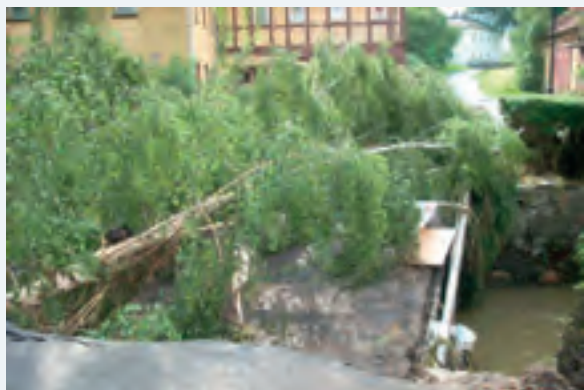
Abbildung 9-68: Zerstörte Brücke an der Heinestraße (Foto: Bertsdorfer Heimatverein e. V.)

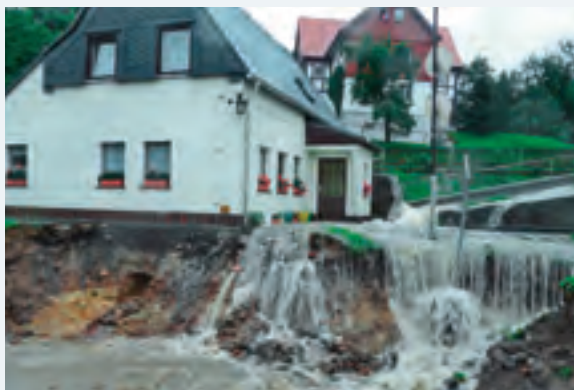
Abbildung 9-69: Zerstörte Ufermauer am unteren Mühlgraben in Bertsdorf (Foto: Bertsdorfer Heimatverein e.V.)

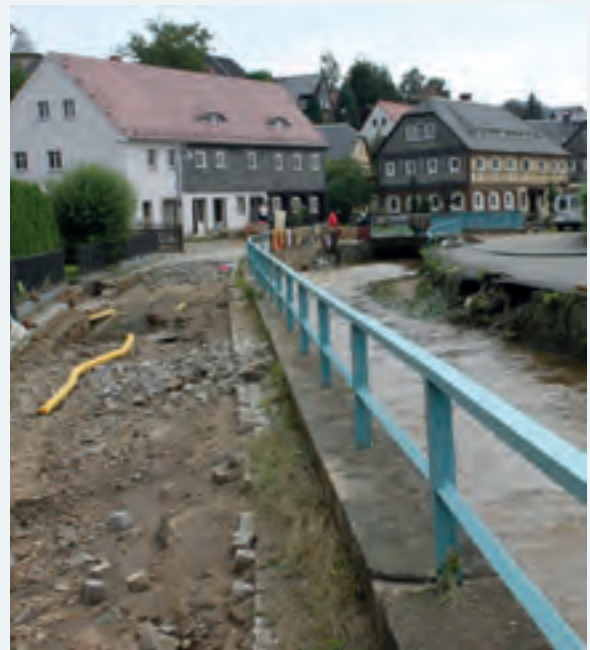
Abbildung 9-85: Zerstörter Erlenweg in Cunewalde mit S 115 (Foto: Gemeinde Cunewalde)
